Untersuchungen zu Verspanntemperaturen sowie Optimierung von Instandhaltungskosten im Lückenlosen Gleis

Dipl.-Ing. Roland Ende, Dresdner Verkehrsbetriebe AG
Dr.-Ing. Alfred Wegner, Goldschmidt Thermit GmbH, Leipzig *

Ermittlung von Schienenspannungen am Gleisoberbau der Carolabrücke in Dresden.

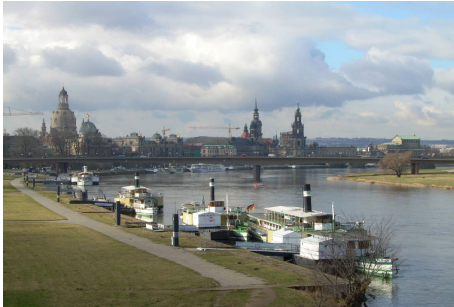
Carolabrücke Ansicht

Die Dresdner Verkehrsbetriebe AG verfügt innerhalb ihres Gleisnetzes über vier Elbbrücken mit Straßenbahngleisen. Drei der Brücken sind Gewölbebrücken, die alle aus dem 19. Jahrhundert stammen. Eine Brücke – die Carolabrücke – wurde infolge Kriegstotalschadens in den Jahren 1967 – 1971 als dreizügige Spannbetonbrücke neu gebaut. Der Brückenzug C nimmt hierbei die Gleise der Straßenbahn auf.

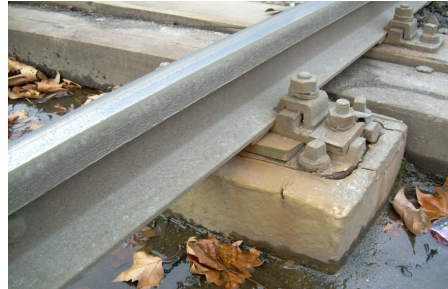
Carolabrücke Schadhafes Schienenaufleger

Die vor Beginn der Reparaturarbeiten 2007 vorhandenen Schäden am Gleisoberbau und an den Einzelstützenhöckern ließen nach einer Schadensanalyse auf eine komplexe Ursache der Schadensentstehung schließen. Die Hauptschäden konzentrierten sich auf einen Bereich am Altstädter Elbufer. Das Gleis liegt hier sowohl in einem Bogen als auch in einer Kuppenlage. Zudem befindet sich hier das bewegliche Lager der Brücke. Außerdem werden bedingt durch die Anordnung einer Haltestelle ständig Brems- und Anfahrkräfte in den Gleisoberbau durch die Straßenbahn eingetragen.

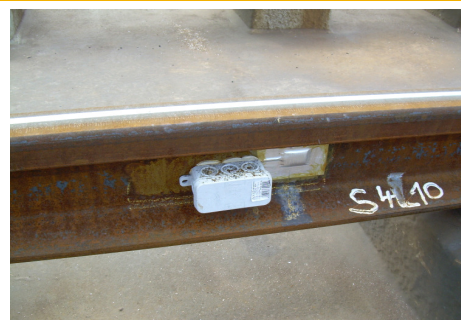
Carolabrücke DMS-Applikation 2007

Im Bereich der größten Schäden auf der Altstädter Brückenseite im so genannten „Synagoge-Bogen“ wurde durch die DVB AG veranlasst, dass alle 15 m an jeder Schiene ein Dehnungsmessstreifen (DMS) appliziert wurde. Diese DMS sollten Aufschluss darüber geben, wie sich die Schienenspannung im Laufe des jahreszeitlichen Temperaturganges der Brückenkonstruktion und des Gleises sowie unter dem Einfluss der Kräfte aus Anfahr- und Bremsbewegungen der Straßenbahnzüge entwickelt. Dazu wurde nach dem Ende der Bauarbeiten im August 2007 eine Nullmessung durchgeführt. Anschließend erfolgte im Monatsabstand das Auslesen der Speicherelemente an jedem Dehnungsmessstreifen.

Durch dieses Verfahren ist eine sehr gute Überwachung des Spannungszustandes der Schienen möglich. Im Ergebnis der Nachmessungen wurde bei einer Folgemessung im September 2007 deutlich, dass alle vier Schienenstränge die im Zuge von Temperaturzyklen aufgebauten Längsspannungen bei niedrigen Zug- oder Druckspannungen nicht ordnungsgemäß an die auf dem Altstädter Elbufer angeordneten Dilatationen abgeben können. Dies wurde am 27. 09. 2007 durch das Auftreten von einer höchsten Zugspannung von fast 160 N/mm^2 sehr deutlich. Die daraus errechnete Neutraltemperatur hätte bei 79 °C gelegen.

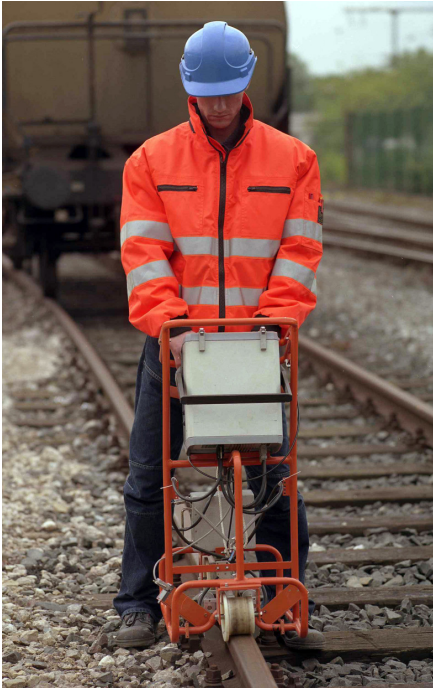
Abb. 1: Messgerät RailScan im Einsatz

Gerätetechnik. Das Messgerät RailScan ermöglicht die zerstörungsfreie Ermittlung der Schienenlängskräfte und der Neutraltemperatur im lückenlos verschweißten Gleis (Abb. 1). Das Gerät arbeitet berührungslos nach dem magneto-elastischen Prinzip und bietet die Möglichkeit der schnellen Vermessung und Dokumentation der Ist-Neutraltemperatur unterschiedlichster Schientypen. Durch Messung der magnetischen Kenngrößen werden Längsspannung in der Schiene und Neutraltemperatur ohne jeden Eingriff ins lückenlose Gleis bestimmt. Das Gerät besteht aus einem Rahmen mit zwei Rädern zum handgeführten Verfahren auf der Schiene, einer auf dem Rahmen montierten zentralen Geräteeinheit und einem Messkopf. Die Geräteeinheit beinhaltet eine computergesteuerte Messelektronik. Die Stromversorgung erfolgt über einen mitgeführten Akku. Der Messkopf besteht aus zwei Backen, die mit Hilfe eines Bowdenzugs und Federn um den Schienenkopf gekoppelt werden (Abb. 2). Der Messkopf ist geometrisch an den entsprechenden Schientyp angepasst und ist leicht auswechselbar. Die Schientemperatur wird mittels auf dem Gerät angebrachten Thermometern gemessen.

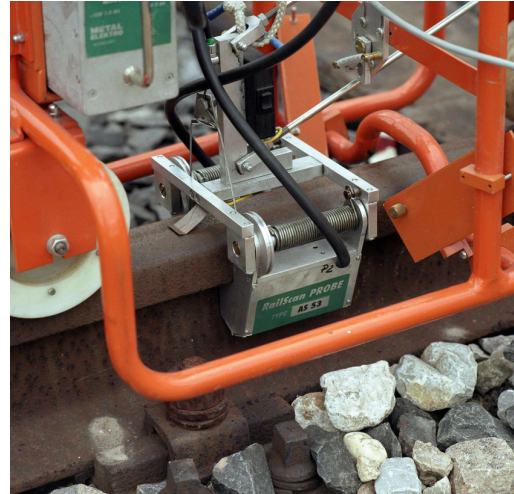
Abb. 2: RailScan Prüfkopf, nach Positionierung des Gerätes an Schienenkopf angekoppelt. Die Qualität der Ankopplung wird durch Kontrollparameter sichergestellt und im Messgerät dokumentiert

Arbeitsweise und Auswertung. Die berührungslose Messung erfolgt Punktweise jeweils nach dem Positionieren des Gerätes und Koppeln des Prüfkopfes um den Schienenkopf (Abb. 2). Dabei wird die Schiene über ein Magnetfeld im akustischen Frequenzbereich angeregt und der Pegel des magnetischen Barkhausenrauschens an der Oberfläche des angeregten Bereichs gemessen. Eine Messreihe besteht aus 50 Einzelmesspunkten, die auf einer Messlänge von 30 oder 60 m verteilt werden können, andere Messlängen auf Anfrage. Die Messwerte werden automatisch im Gerät gespeichert. Nach Abschluss der Messungen werden die Daten aus dem Messrechner ausgelesen und auf einem PC zur weiteren Auswertung gespeichert. Die Auswertung erfolgt nach Datenimport in einer Auswertesoftware. Das Ergebnis der Messung ist die graphische Darstellung der Einzelmesswerte Magnetischer Parameter β , Schientemperatur, deren Mittelwerte (Abb. 3a) und die anhand von magnetischem Mittelwert und Kalibrierkurve bestimmte Längsspannung (Abb. 3b). Die Ermittlung der Neutraltemperatur T_N erfolgt durch Berechnung anhand von Spannung, E-Modul, Ausdehnungskoeffizient und Schientemperatur nach der Beziehung

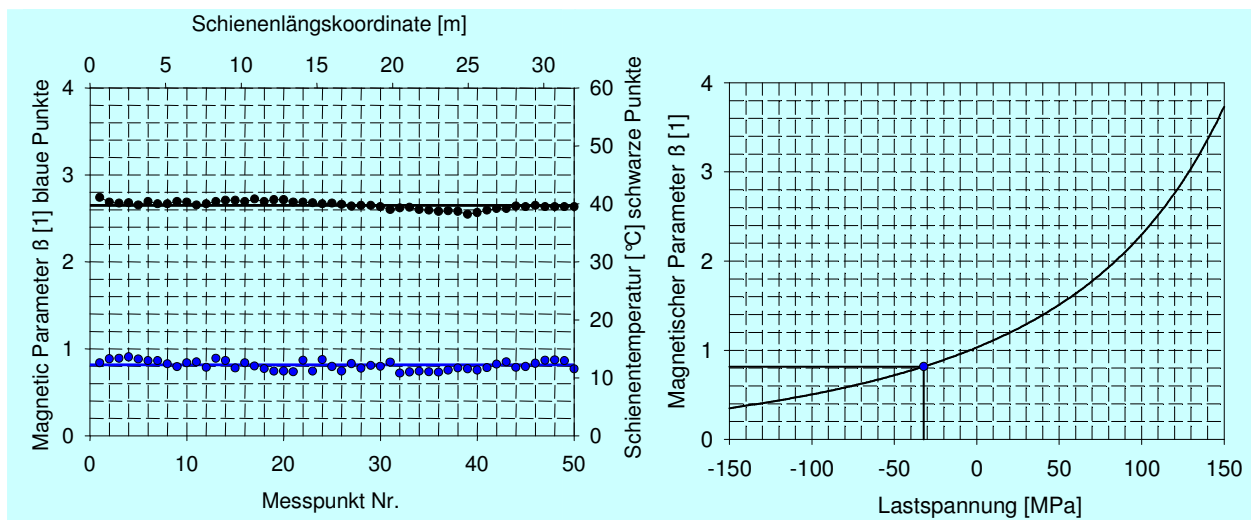
Abb. 3: Messergebnis: a: Spannungsensitiver Parameter β , mitgemessene Schienentemperatur und Mittelwerte, aufgetragen jeweils über Längskoordinate und Messpunkt-Nummer. b: Bestimmung der Längsspannung anhand des berechneten arithmetischen Mittelwertes von β und der schientypenspezifischen Kalibrierkurve

Nach Abschluss der Auswertungen wird ein Bericht erstellt, aus dem alle Ergebnisse der Messungen hervorgehen. Tabelle 1 und Abb. 3 zeigen beispielhaft typische Neutraltemperatur- Messergebnisse, aufgetragen in tabellarischer Form (Tab. 1) sowie in Form einer Streckenskizze (Abb. 3). In der Ergebnistabelle sind alle wesentlichen Streckendaten enthalten. Inhalt und Form des Messberichtes kann auf Anfrage individuell gestaltet werden.

Kalibrierung. Die Kalibrierung des Gerätes erfolgt vor dem Messeinsatz im Labor anhand von Kalibrierschienen. Dabei werden Messungen des MBR für unterschiedliche Längsspannungszustände durchgeführt und die Kalibrierkurve MBR als Funktion der Längsspannung aufgetragen. Damit kann die Neutraltemperatur des lückenlosen Gleises unter Berücksichtigung des Elastizitätsmoduls, des Längenausdehnungskoeffizienten und der Schienentemperatur berechnet werden. Die Vorgehensweise bei der erstmaligen Einführung der Dienstleistung und Technik wird individuell an die Anforderungen, Verhältnisse vor Ort und Kundenwünsche angepasst.
